**Objet :** état des lieux du réseau de l'égout public Rue Berkendael entre Brugmann et Albert

1 Etat général de l'égout principal :

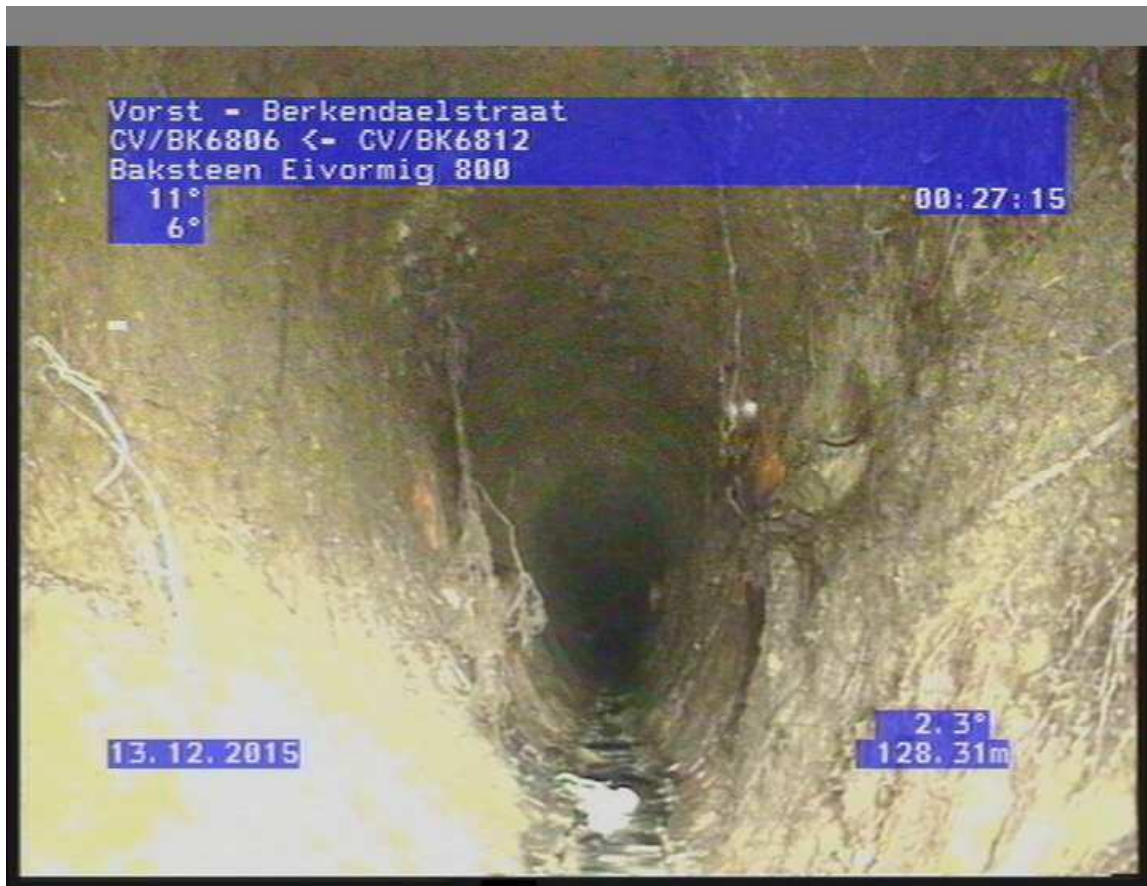
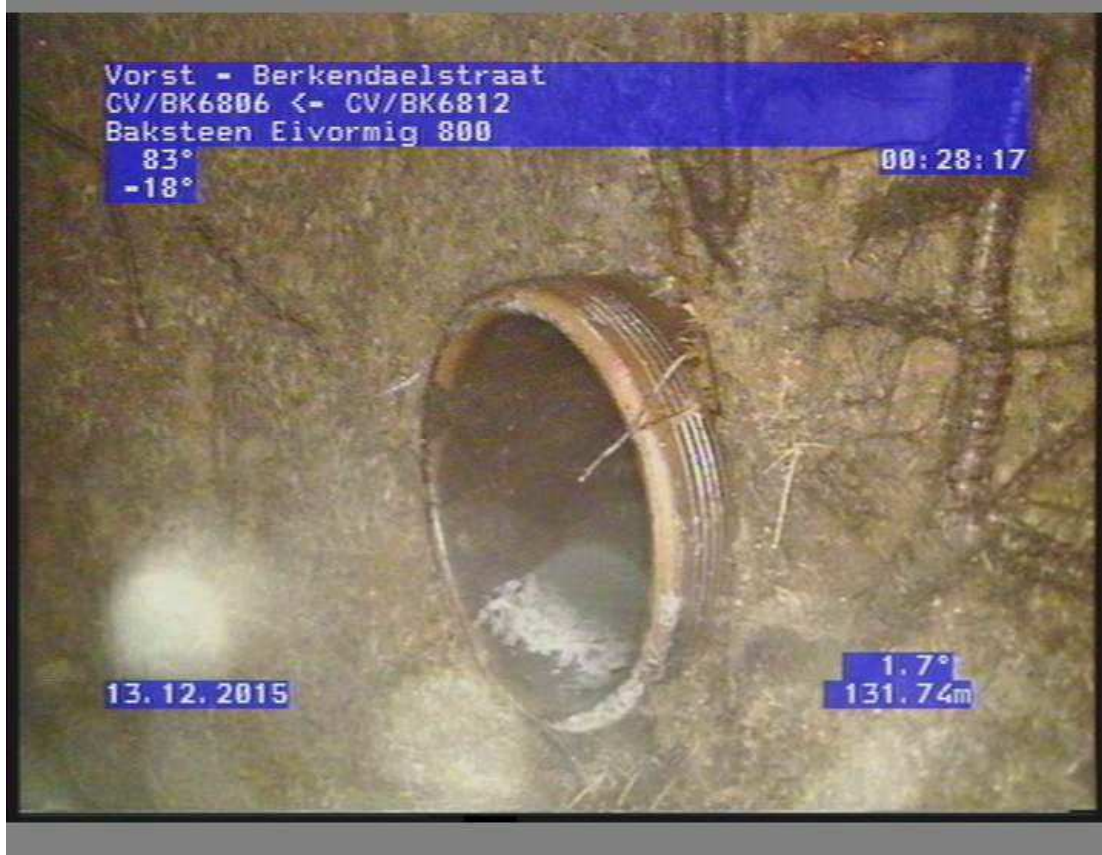
Présence de racines dans l'égout principal, mettent en péril sa structure même.

Près de 80% des branchements particuliers présentent de tels défauts, pour la plupart, un remplacement complet en tranchée ouverte s'impose. Les 20% restant devant toutefois faire l'objet du rénovation soit par chemisage, soit au moyen de la technique du pipe-bursting. Quant à l'égout principal, au moins entre Brugmann et Albert, celui-ci devra faire l'objet d'une rénovation par chemisage après enlèvement des racines.

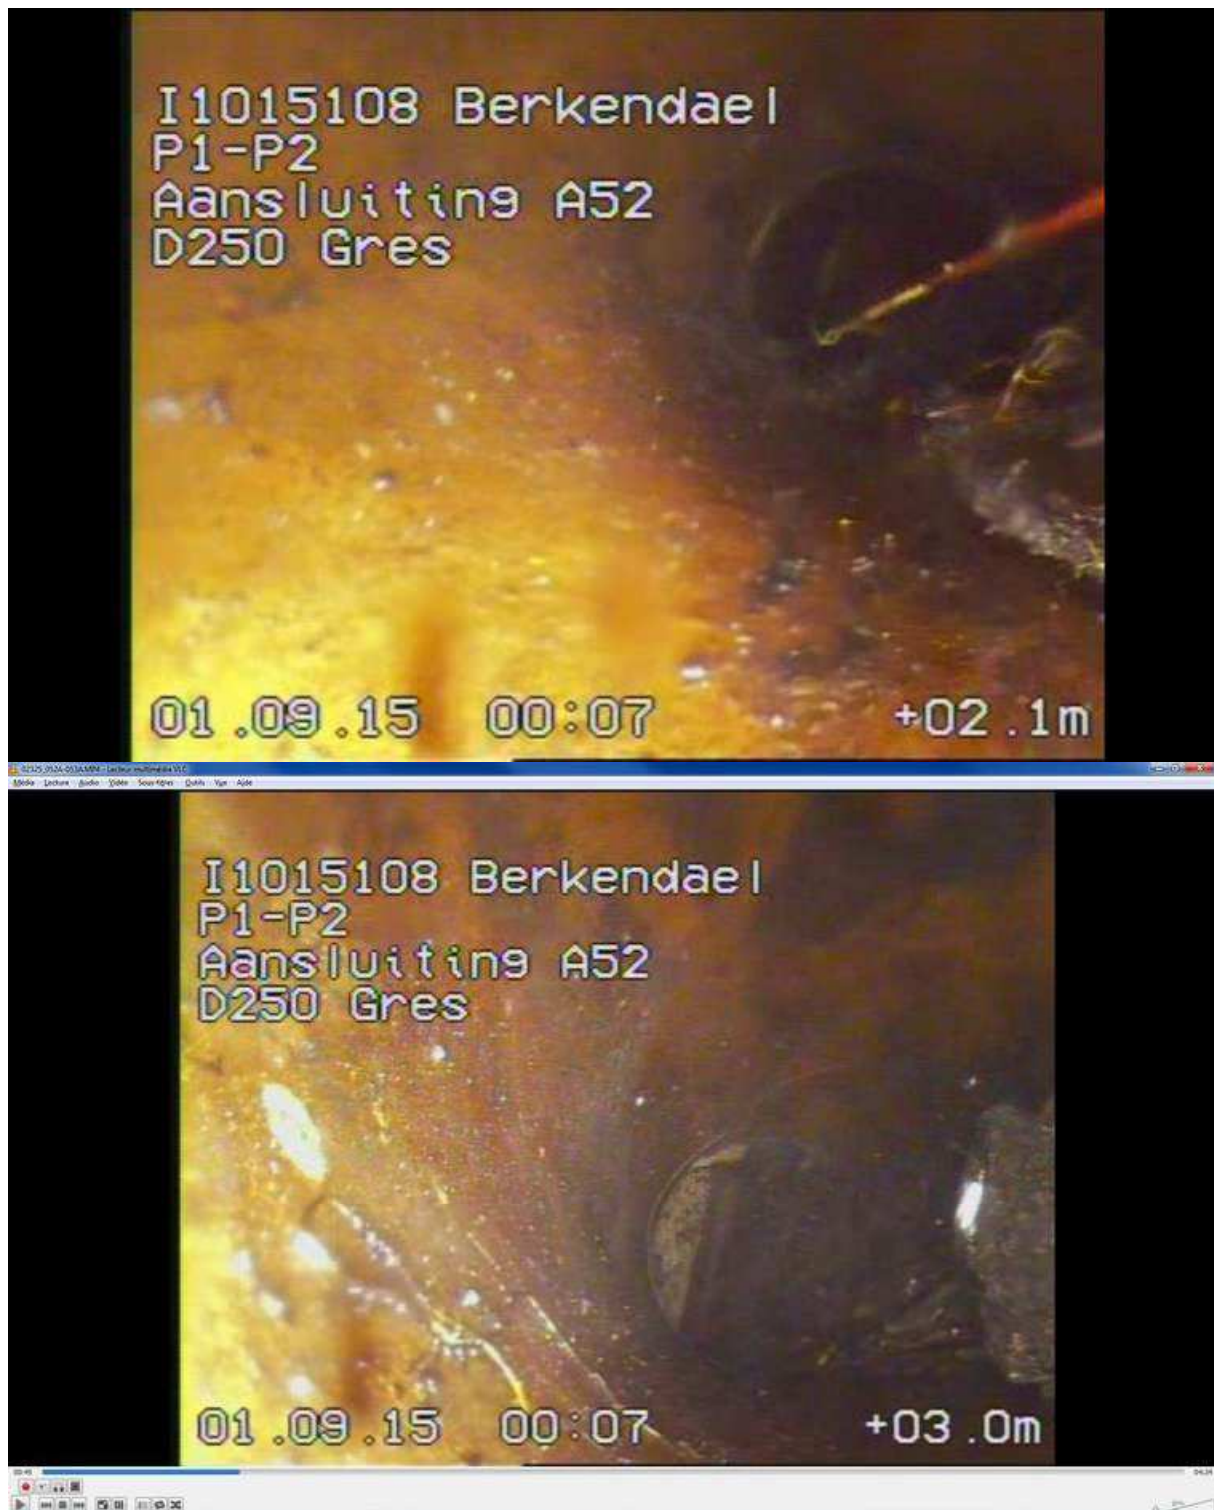
Branchement totalement obstrué par les racines

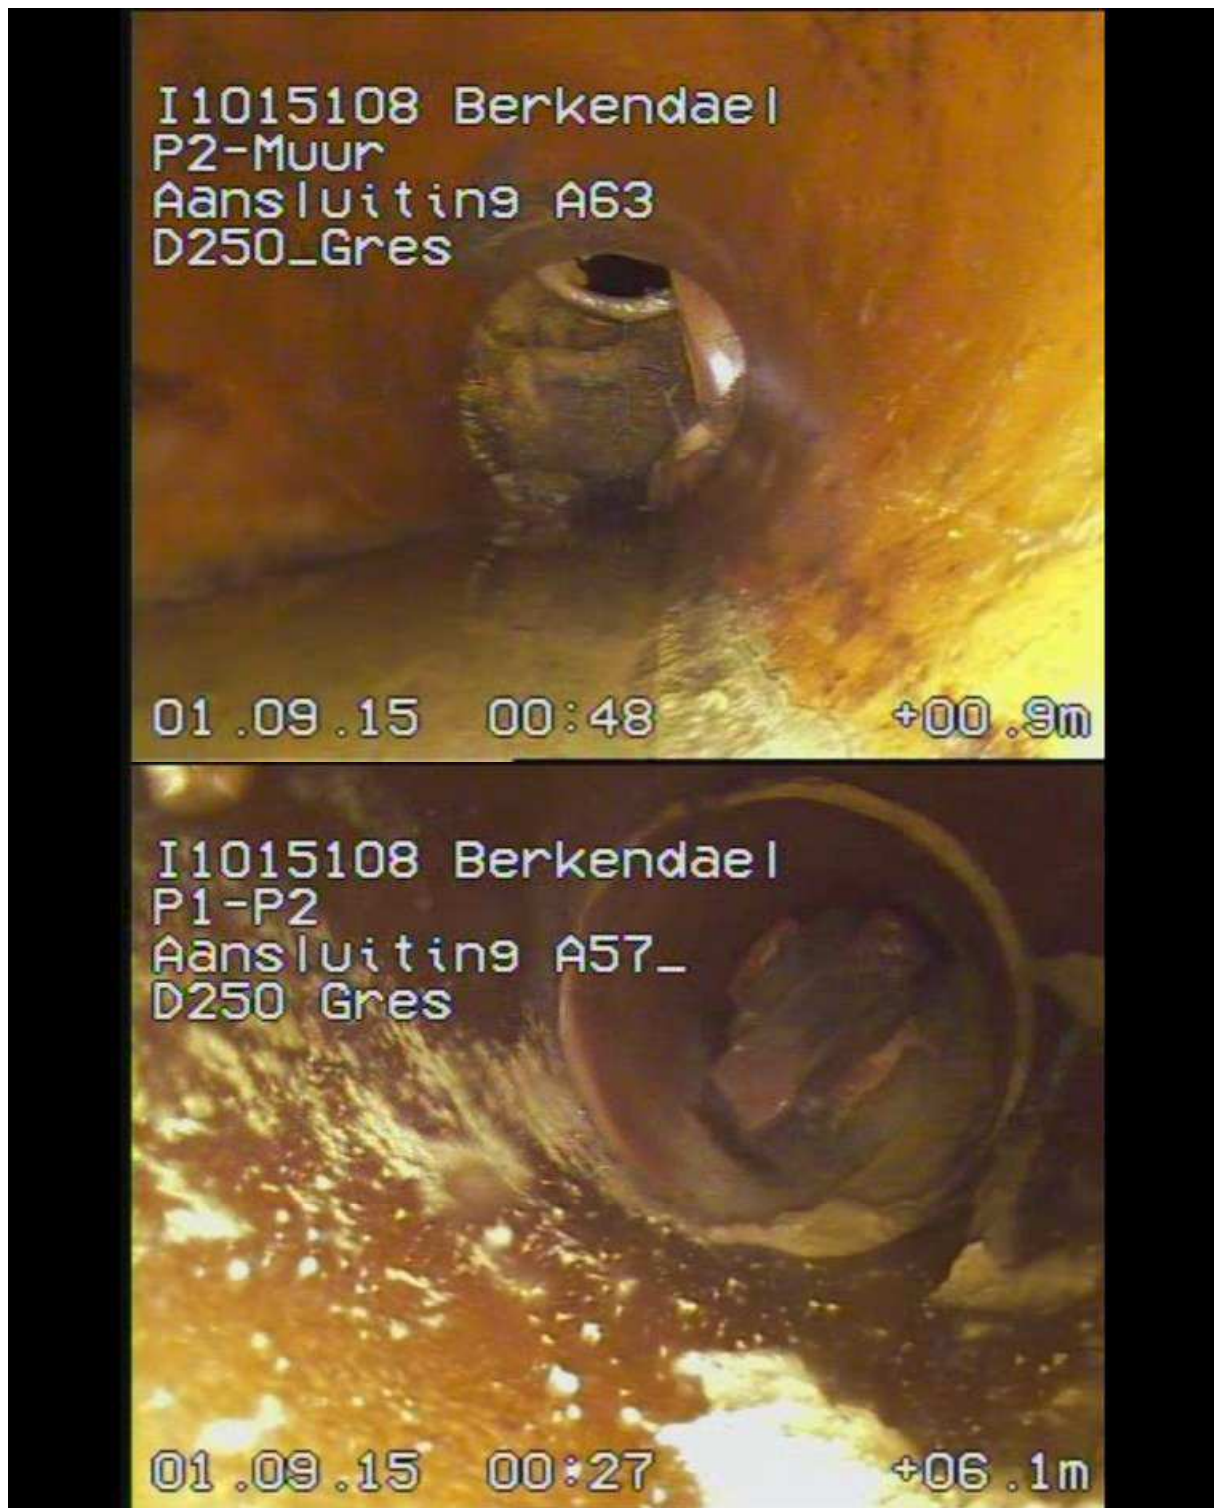
Branchements déboîtés et/ou obstrués, sur la première image, on distingue des racines autour du tuyaux en grès.
