NOTE EXPLICATIVE DU PROJET DE RÉAMÉNAGEMENT DE LA RUE BERKENDAEL

Tronçon compris entre l'avenue Albert et l'avenue Brugmann

TRAVAUX D'INFRASTRUCTURE

Réaménagement de voirie située sur le territoire de Forest

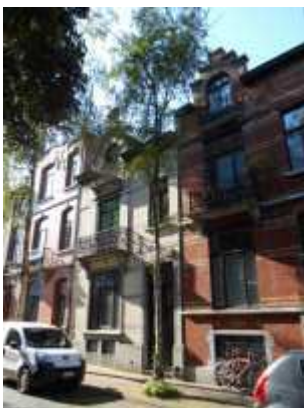
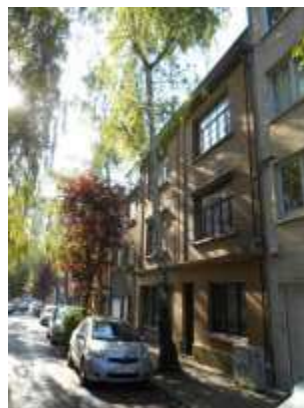
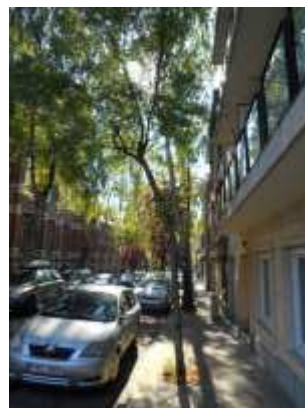
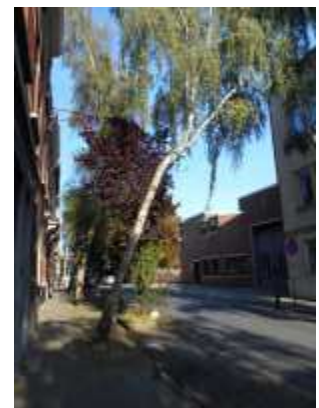
- Inclinaison du tronc : les arbres ont été classés en 4 catégories (cf. ci-contre) :

0 à 5°

5 à 10°

10 à 15°

Plus de 15°

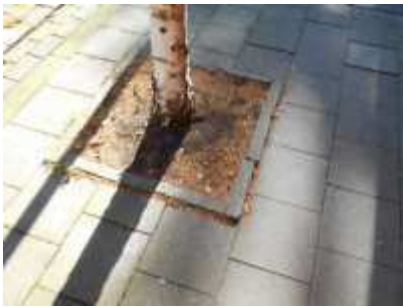
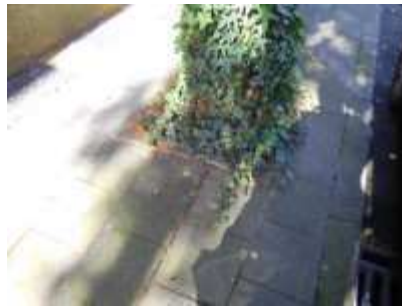
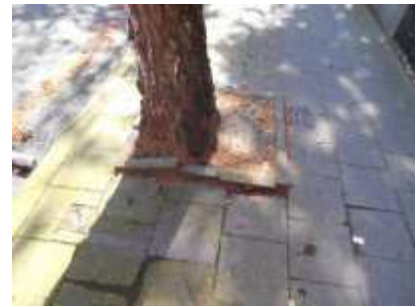
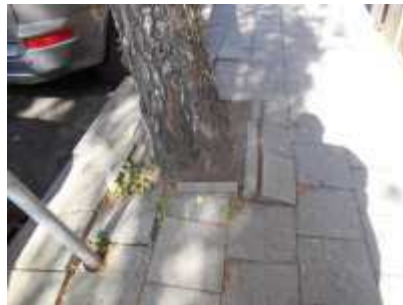
- Trottoirs soulevés : les arbres ont été classés en 4 catégories :

Non

Un peu

Moyen

Elevé

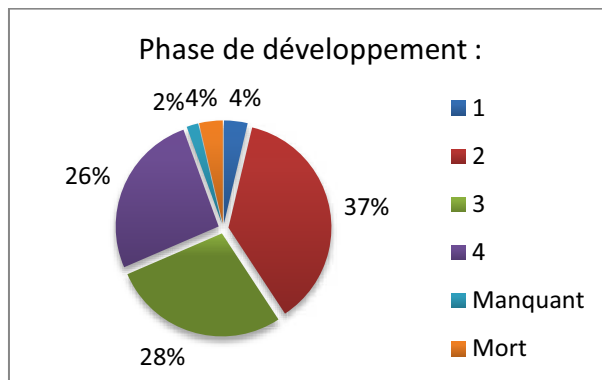
- Phase de développement :

Quatre étapes majeures du développement de l'arbre ont été relevées :

Les arbres manquants ou morts sont également repris.

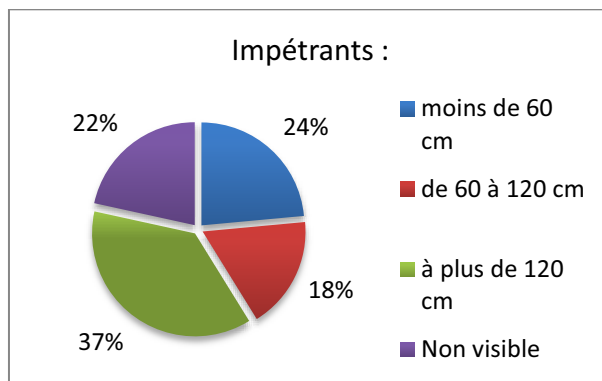
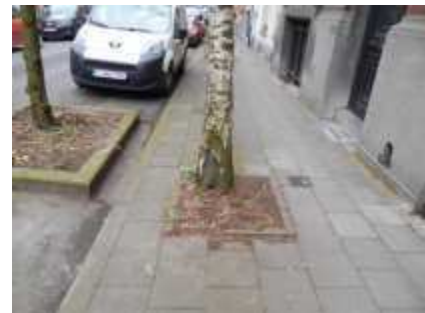
- Présence d'impétrant :

42 % des arbres se trouvent à moins d'1,20 m d'un impétrant, ce qui représente un risque d'accident relativement important.

À terme, tous les arbres situés en trottoirs (40 sur 54, soit 74 %) devront être abattus pour des raisons de sécurité et, à fortiori, lors d'une éventuelle intervention de concessionnaire.

Cependant ils sont positionnés relativement près des impétrants (41 %) ce qui peut constituer un danger. À terme 75 % des arbres situés en trottoirs devront être abattus.

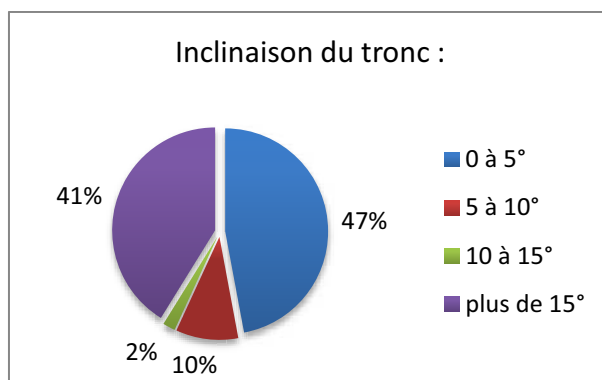
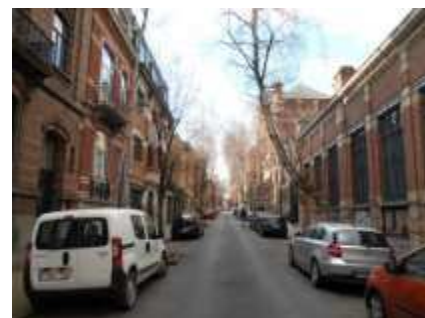
- Inclinaison du tronc :

53 % des arbres ont un tronc incliné à plus de 5°. Le *Betula pendula* est un arbre héliophile (les végétaux héliophiles ne poussent de manière optimale qu'en pleine lumière). C'est pour cette raison qu'ils penchent vers l'axe de la voirie (afin d'obtenir le plus de luminosité possible). Cela présente un danger car les racines stabilisant l'arbre se trouvent donc du côté des façades. Or c'est à cet endroit (entre les arbres et les façades), que sont situées la majorité des canalisations d'impétrants.

Les racines stabilisant les arbres risquent donc d'être sectionnées lors des travaux d'intercommunales, celles-ci ne pouvant intervenir sur leurs installations en présence immédiates de racines.

Plus de la moitié des arbres penchent, vers l'axe de la voirie. Si cela ne constitue pas un danger immédiat, cela peut l'être si une tranchée d'impétrant est exécutée.

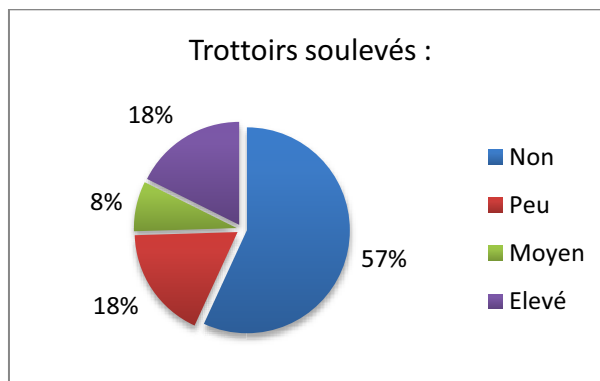
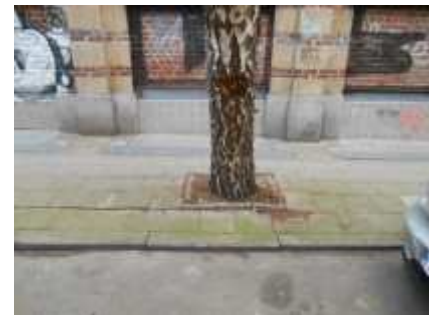
- Trottoirs soulevés :

Lorsque les racines d'un arbre soulèvent le trottoir, il est souvent difficile de rénover celui-ci sans couper ces racines. Lorsque l'on sectionne les racines d'un arbre celui-ci perd de sa vitalité et sa stabilité est mise en péril.

26 % des arbres soulèvent les trottoirs.

Près de 25 % des arbres soulèvent les trottoirs. Cela signifie qu'il faudrait sectionner leurs racines pour refaire ces trottoirs. Une grande partie de ces arbres risquent soit de dépérir, soit de tomber.

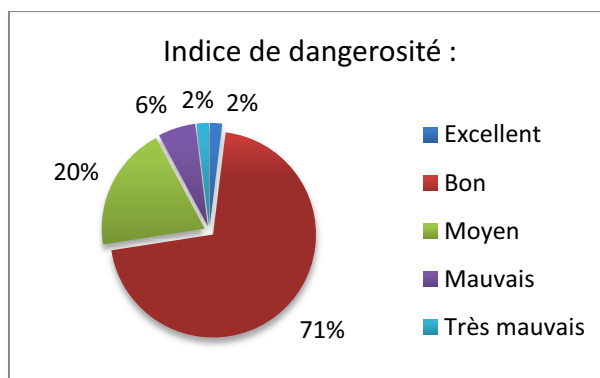
- Indice de dangerosité :

L'indice de dangerosité représente la probabilité d'une éventuelle chute d'un arbre. Lorsque l'indice est 'excellent' l'arbre n'est pas dangereux, lorsque l'indice est très mauvais, l'arbre dangereux.

En règle générale les arbres repris dans les indices mauvais et très mauvais sont à abattre.

8 % des arbres ont un indice de dangerosité mauvais ou très mauvais.

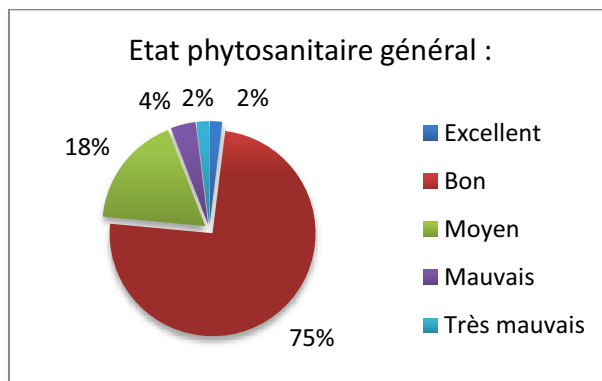
- Etat phytosanitaire général :

24 % des arbres ont un état phytosanitaire moyen à très mauvais.

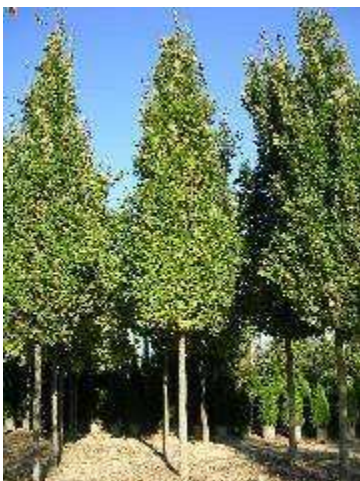
Les nouveaux arbres seront relativement fastigiés (afin que leurs couronnes n'atteigne pas les façades). **Ils seront à haute tige et de première grandeur.** Ils devront supporter le pavage et avoir un système racinaire pivotant ou mixte (en aucun cas fortement traçant).

Une des variétés répondant à ces critères, pouvant être choisi, est le **Quercus robur** 'Fatigiata Koster' :

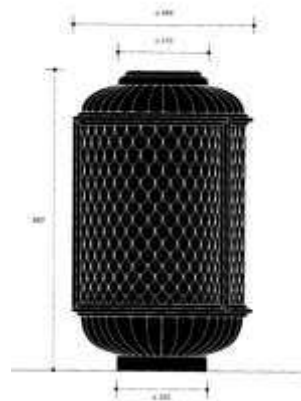
Les poubelles sont en fonte peintes en vert :
